令和5年度大台町通学路点検 対策箇所図（宮川小学校区）

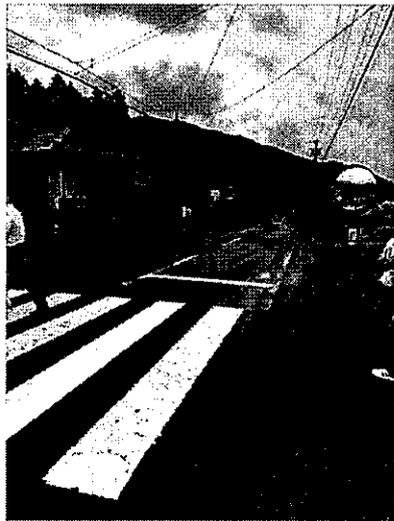
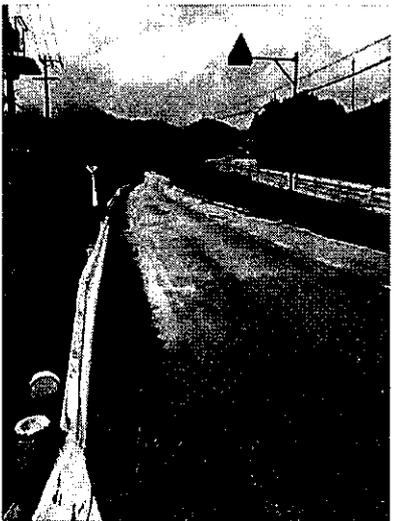
学校区名	宮川小学校区	番号	1
場 所	本田木屋バス停付近		
<p>【現状】</p> <p>横断歩道前のダイヤモンドの塗装が薄れている。三瀬谷方面から走行してくる車は、カーブの後、少し坂道になっているため、横断者に気付きにくい。低学年児童が少人数で渡るため、はっきりと減速してほしい。</p>			
<p>【改善要望】</p> <p>運転者に通学路の認識を高め、より注意して走行していただくために、横断歩道前のダイヤモンドを再塗装してほしい</p>			
<p>【対策】</p> <p>路面表示の設置を検討。</p>			
<p>【写真・位置図等】</p> <div style="display: flex; justify-content: space-around;">

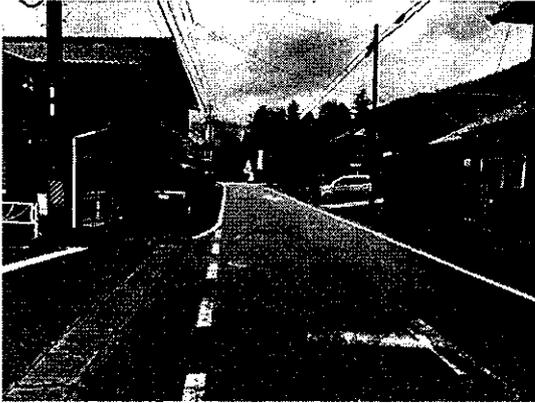
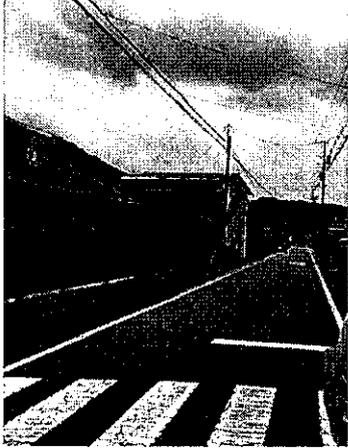
学校区名	宮川小学校区	番号	2
場 所	江馬地内		
<p>【現状】</p> <p>通学路には、歩道がなく、路側帯も非常に狭い場所がある。          大通りよりは交通量は少ないが、児童が歩く時間帯には通勤の車やトラックなども通行する。</p>			
<p>【改善要望】</p> <p>運転者に通学路の認識を高め、より注意して走行していただくためにもグリーンベルトを設置していただきたい。</p>			
<p>【対策】</p> <p>来年度予算要望を行い、予算化された際には 白線及び歩道線（緑線）にて対策を実施。</p>			
<p>【写真・位置図等】</p> <div style="display: flex; justify-content: space-around;">

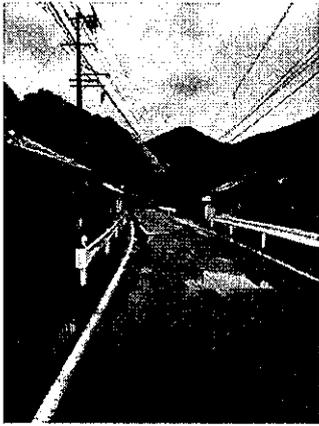
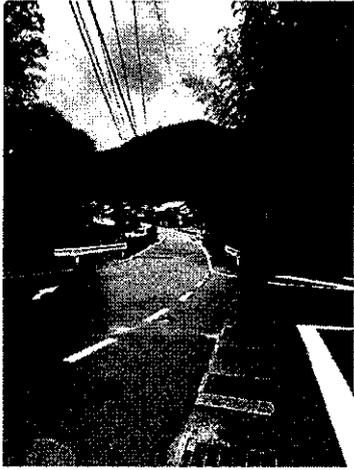
学校区名	宮川小学校区	番号	3
場 所	藪地内		
<p>【現状】</p> <p>通学路には、歩道がなく、路側帯も非常に狭い場所がある。          大通りよりは交通量は少ないが、児童が歩く時間帯には通勤の車やトラックなども通行する。</p>			
<p>【改善要望】</p> <p>運転者に通学路の認識を高め、より注意して走行していただくためにもグリーンベルトを設置していただきたい。</p>			
<p>【対策】</p> <p>優先順位を定めながらグリーンベルトの設置を実施。</p>			
<p>【写真・位置図等】</p> <div style="display: flex; justify-content: space-around;">
