令和7年度大台町合同通学路点検改善要望書

| 学校名 | 大台町立宮川小学校 | 番号 | 1 |
| 場 所 | 下真手地内 多度橋バス停（大杉方面行き）周辺 | | |

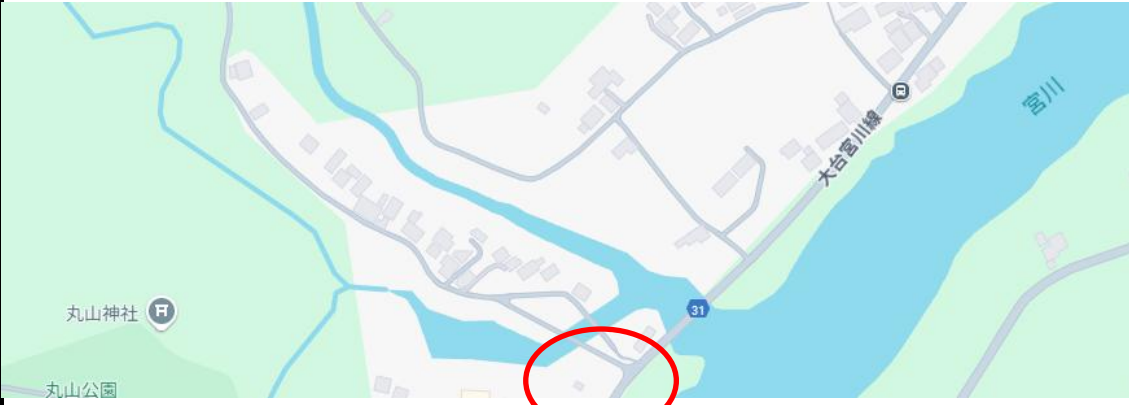
| <p>【現状】</p> <p>多度橋バス停周辺は歩道がなく、路側帯も狭い。</p> | | | |

| <p>【対策】</p> <p>路肩幅も約1 m程度あることから早期対応は困難</p> | | | |

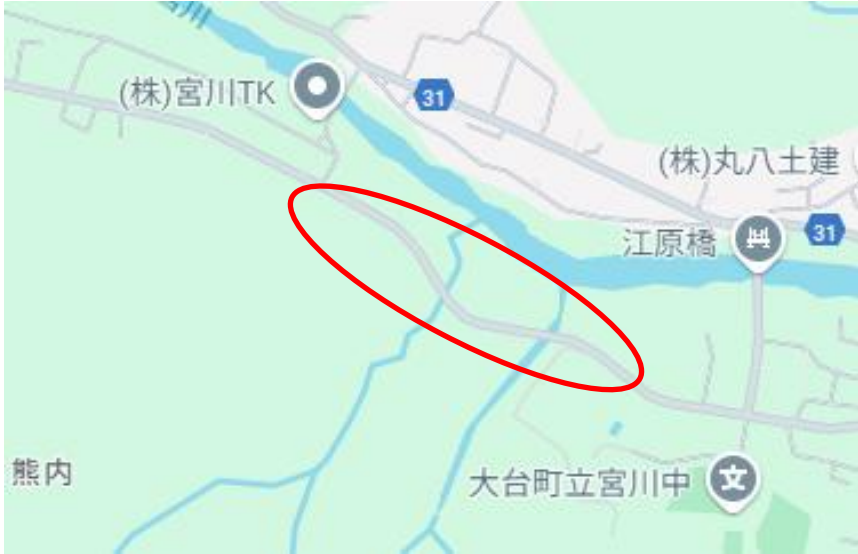
| 学校名 | 大台町立宮川小学校 | 番号 | 2 |

| 場 所 | 茂原地内 熊内方面から学校への通学路 | | |
| <p>【現状】</p> <p>歩道がなく路側帯も狭い。通学路の標識やガードレールもない。</p> <p>車の対向、特にダンプやトラックなどがあると歩行者は山の斜面によけるしかなく、逃げ場がない。カーブミラーも見にくい。</p> | | | |

| <p>【対策】</p> <p>予算要望を行いグリーンベルトの設置を実施していきます。</p> | | | |

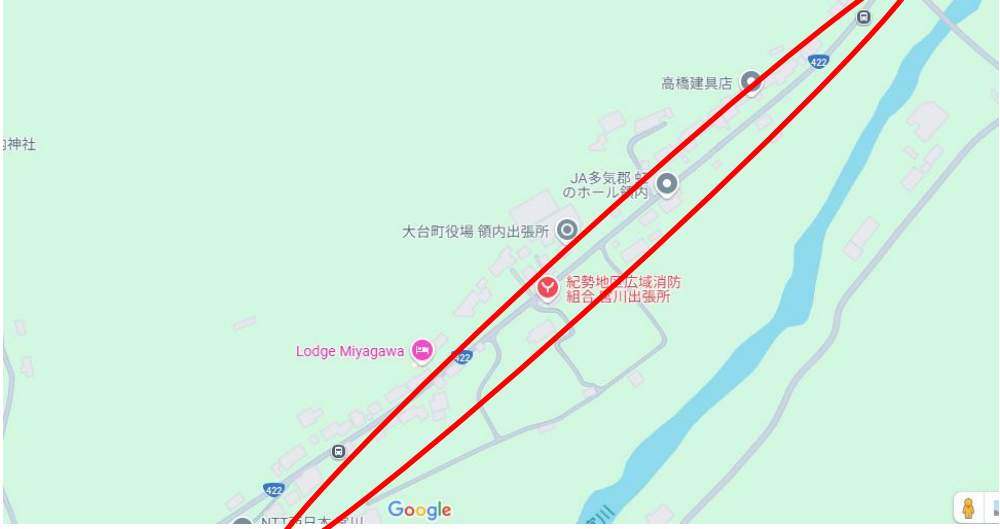
| 学校名 | 大台町立宮川小学校 | 番号 | 3 |

| 場 所 | 小滝地内 バス停付近 | | |
| <p>【現状】</p> <p>通学路が狭い。郵便局から大杉方面の辺りは道が狭く、直線道路なので車が速度を上げて走り、危ないと感じる場面が多々ある。</p> | | | |

| <p>【対策】</p> <p>「歩行者注意」の路面標示を1箇所、新設する。</p> | | | |

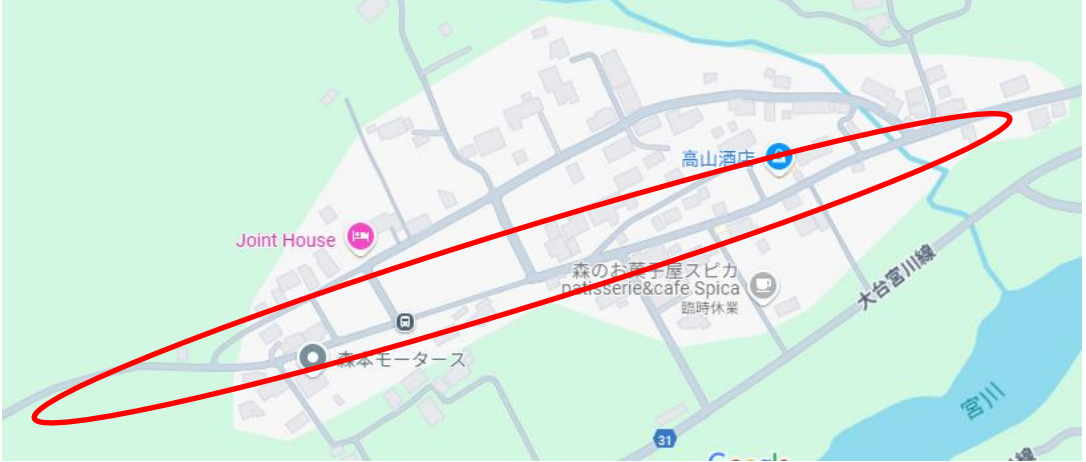
| 学校名 | 大台町立宮川小学校 | 番号 | 5 |

| 場 所 | 小切畑地内旧道 | | |
| <b>【現状】</b><br>旧道は路側帯が狭い | | | |

| <b>【対策】</b><br>予算要望を行いグリーンベルトの設置を実施していきます。 | | | |

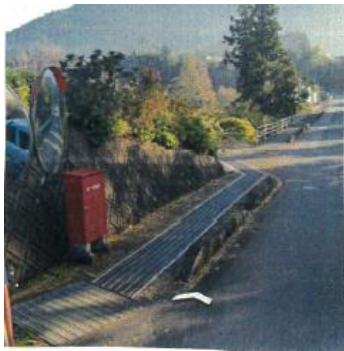
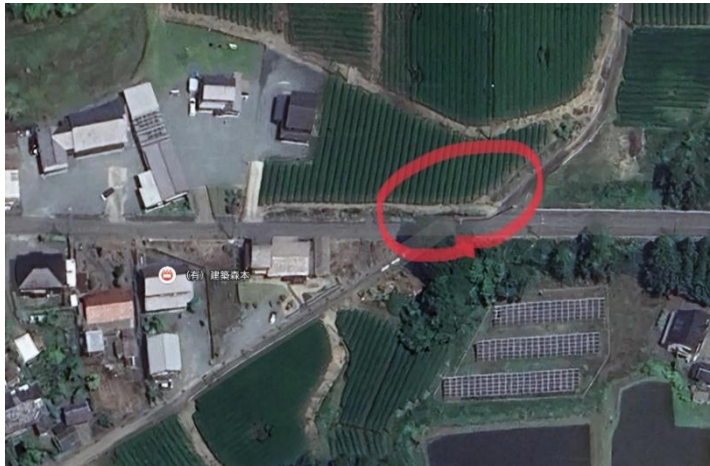
| 学校名 | 日進小学校 | 番号 | 6 | | | |

| <b>【現状】</b><br>グレーチングがあり、その上を歩いている。 | | | | | | |
| <b>【改善要望】</b><br>雨の日に滑りやすくなり、危ない。滑りにくいものに変えてほしい。 | | | | | | |

| <b>【対策】</b><br>令和 7 年度に対応可能であれば滑り止めを実施予定です。予算等の関係で今年度でできなかったとしても来年度予算で対応とします。 | | | | | | |

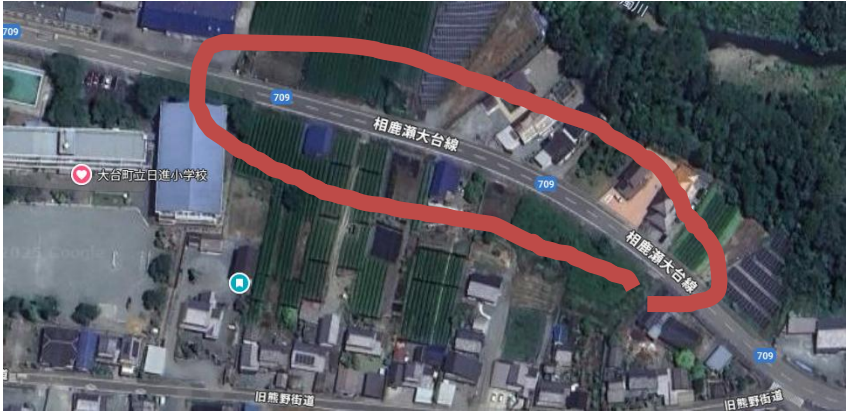
| 学校名 | 日進小学校 | 番号 | 7 |

| <p>【現状】</p> <p>県道 7 0 9 号線、横断歩道がない箇所を、小学生が渡っている。</p> | | | |
| <p>【改善要望】</p> <p>かなり危険。<br/> スピードを出す車も多く、いつ事故がおきてもおかしくない。<br/> 早急な対応を強く願う。<br/> 横断歩道と歩行者専用信号の設置。(赤丸のエリア近辺に)</p> | | | |

| <p>【対策】</p> <p>横断歩道設置について検討中。不可な場合でも道路管理者による路面对策を検討します。</p> | | | |

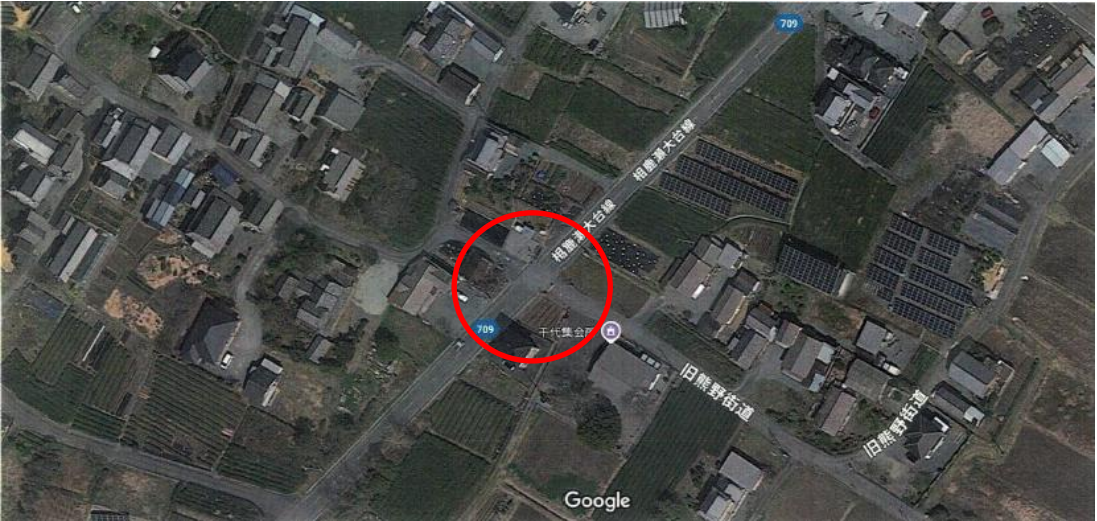
| 学校名 | 日進小学校 | 番号 | 8 |

| <b>【現状】</b><br>横断歩道がない | | | |
| <b>【改善要望】</b><br>朝の交通量が多く、バスが待っている千代集会所へ渡るのが危険なため、横断歩道をつけてほしい。 | | | |

| <b>【対策】</b><br>横断者の滞留場所の確保ができず、横断歩道の設置は不可。代替案として横断箇所<br>の前後、2箇所に「歩行者注意」の路面標示を設置する。 | | | |

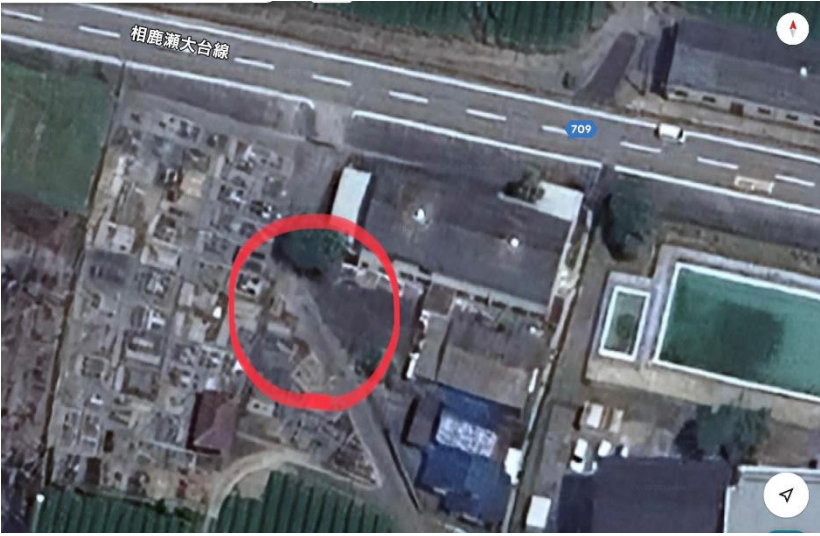
| 学校名 | 日進小学校 | 番号 | 9 | | | |

| <b>【現状】</b><br>側溝のセメントのフタが割れている。子どもたちが踏んでいく。 | | | | | | |
| <b>【改善要望】</b><br>今のところ、ガコガコする程度で問題はない。<br>情報提供まで。 | | | | | | |

| <b>【対策】</b><br>令和 7 年度に対応可能であれば蓋修繕を実施予定です。予算等の関係で今年度できなかったとしても来年度予算で対応とします。 | | | | | | |

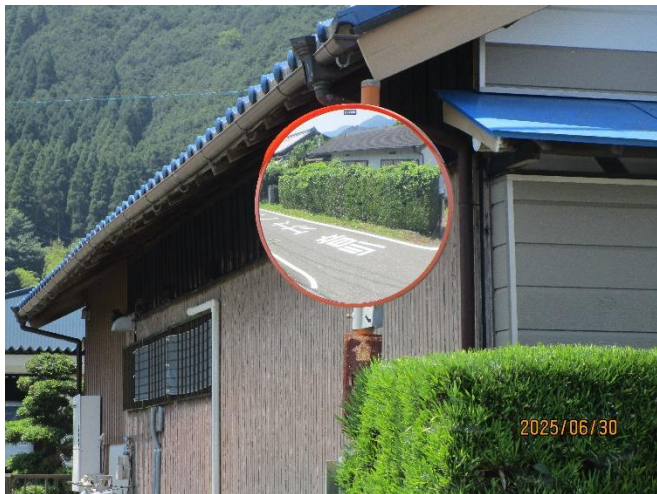
| 学校名 | 三瀬谷小学校 | 番号 | 1 2 |

| <b>【現状】</b><br>カーブミラーが車の運転手に適した角度で設置されているため、歩行者からは安全確認が難しい。 | | | |

| <b>【対策】</b><br>車両用のカーブミラーであるため角度調整は困難です。一時停止を啓発するパンダシールの設置を公安へ依頼します。 | | | |

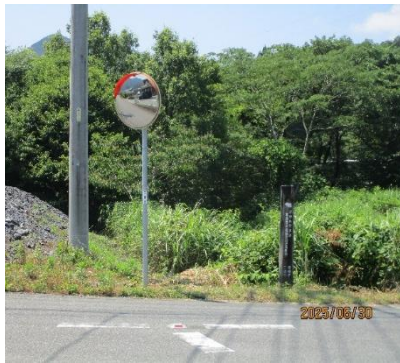
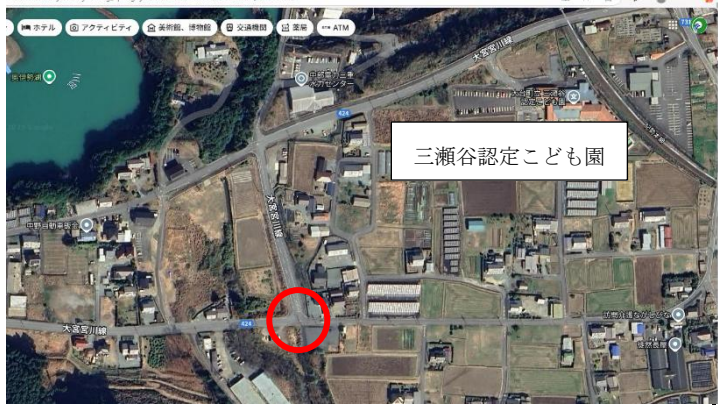
| 学校名 | 三瀬谷小学校 | 番号 | 1 3 |

| <b>【現状】</b><br>左向きのカーブミラーはついているが、右向きのカーブミラーがない。<br>子どもの視点では草やガードレールがあり、右側が確認しづらい。 | | | |

| <b>【対策】</b><br>右向きのカーブミラーも設置し、両面2面のカーブミラーとする。 | | | |

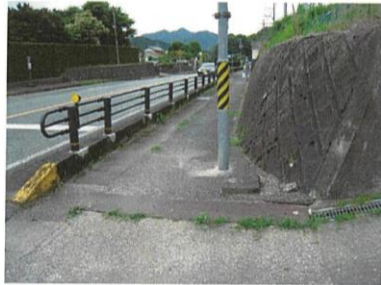
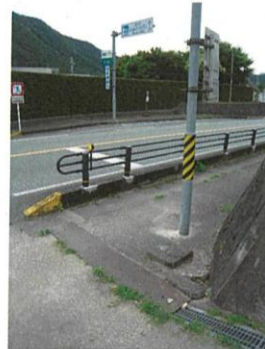
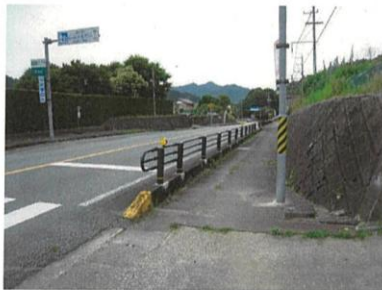
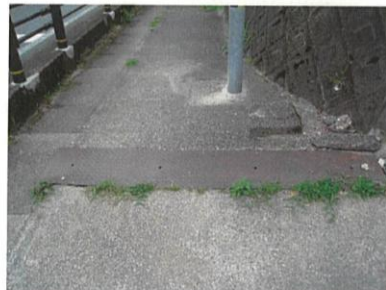
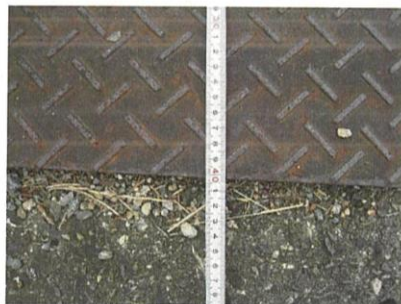
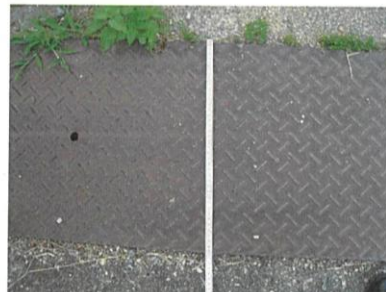
① 上三瀬西バス停付近

| <b>【現状】</b><br>通学路の歩道に「縞鋼板製溝蓋」が 3 箇所設置されている。雨天時にその上を歩くと滑りやすく、危ない。 | | | |

| <b>【対策】</b><br>横断側溝を暗渠化します。 | | | |

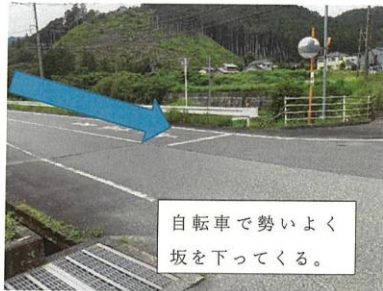
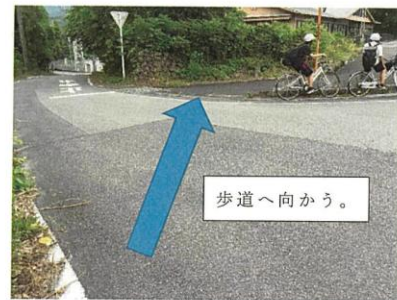
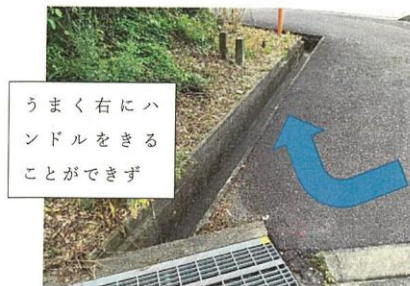
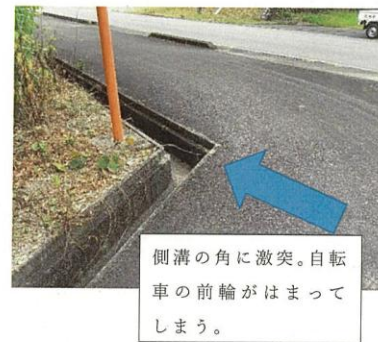
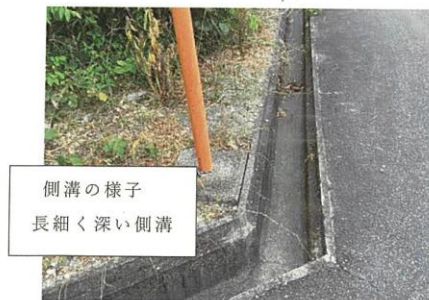
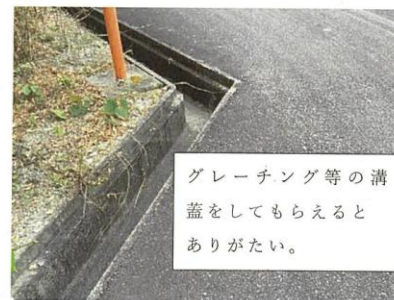
○ 下菅地内 危険箇所

| <p>【現状】</p> <p>下菅西方向地点から見て、左手前方に中部電力三重水力センター、右手前方に西村ハイヤー様のある交差点の左側歩道沿いにある側溝に本校生徒の数名が自転車ごと突っ込み、はまってしまうという事案が連続した。</p> | | | |
| <p>【改善要望】</p> <p>深みのある長細い側溝がむき出し状態なので、グレーチング等溝蓋をかぶせてもらうことを要望します。</p> | | | |

| <p>【対策】</p> <p>ポストコーンを 2 基、コーナー部に設置する。</p> | | | |

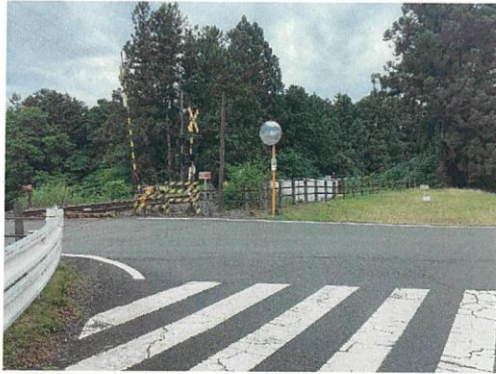
○設置場所

| <b>【現状】</b><br>上三瀬踏切（学校下）付近に設置してあるカーブミラーは、学校方面は映るが、三瀬谷小方面の道は映らない。 | | | |

| <b>【対策】</b><br>カーブミラー設置においては町内でのカーブミラーに関する要望を勘案しながら、設置を行いますのでご理解をよろしくお願いいたします。 | | | |

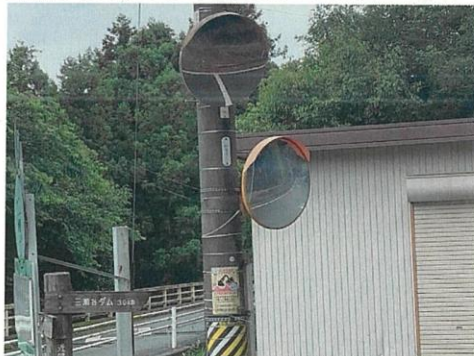
○横断歩道を渡ったところのカーブミラー

| <b>【改善要望】</b><br>横断歩道を渡ったところにカーブミラーはあるが、踏切付近のところにもあると、一層の安全確認ができるのではないだろうか。 | | | |

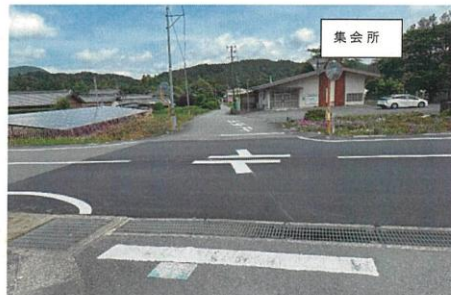
① 交差点

| <b>【現状】</b><br>千代集会所を登下校バス乗降場所として利用しているが、①交差点に横断歩道がない（写真奥が千代集会所）②直線道路で車が速度を出しやすい③南西方面から来る車は坂を登りきるまで交差点を認識しにくい。 | | | |

| <b>【対策】</b><br>横断者の滞留場所の確保ができず、横断歩道の設置は不可。代替案として横断箇所の前後、2 箇所に「歩行者注意」の路面標示を設置する。 | | | |

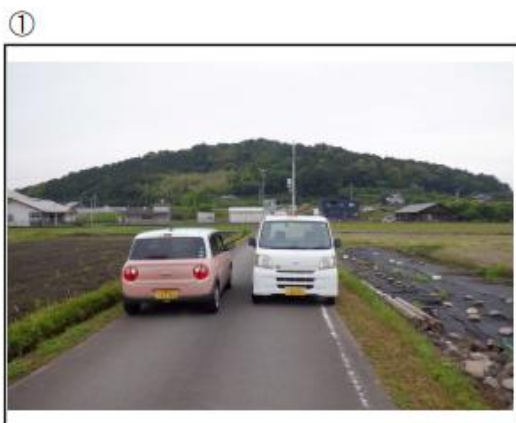
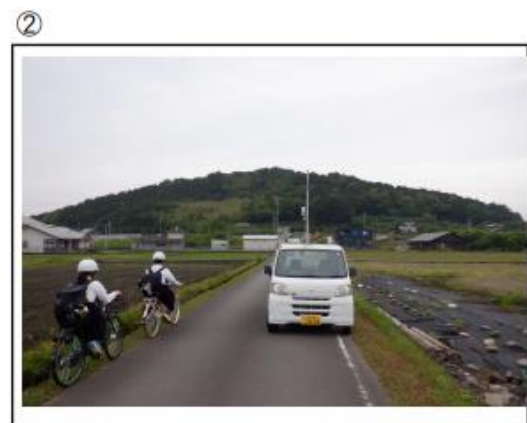
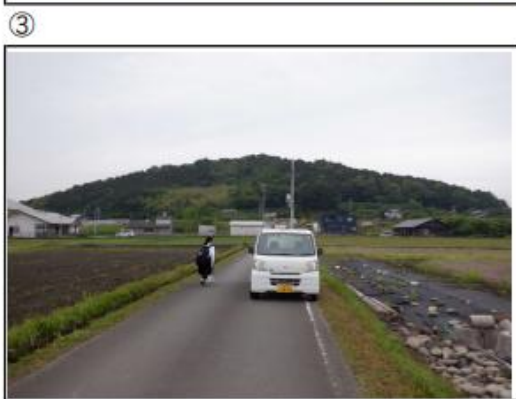
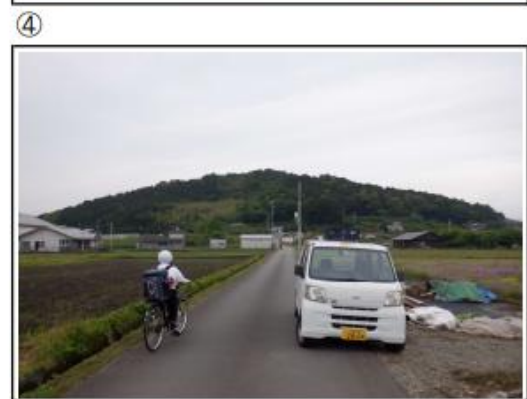
【現状写真】

| <b>【現状】</b><br>該当路線は通学路であるが、歩道がありません。<br>道路幅員も狭隘で、軽自動車の対向も困難な現状の中で、路肩部を学生が通学路として利用しており、安全対策確保の観点からも早急な対策が必要であると考えられます。 | | | |

| <b>【対策】</b><br>予算要望を行い、安全に通行ができるように道路改良工事を実施していきます。 | | | |
