令和5年度大台町通学路点検 対策箇所図（川添小学校区）

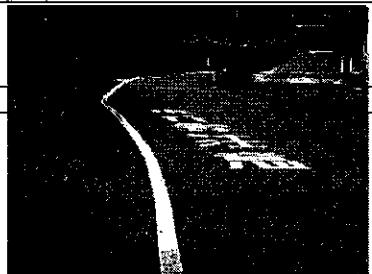
学校区名	川添小学校区	番号	3			
場 所	高奈地区 42号線信号から県道高奈上三瀬線の道路					
【現状】 白線はあるが歩道がなく、大型ダンプ等がよく走るため、危険である。						
【改善要望】 高奈橋まで歩道を作ってもらいたい。						
【対策】 歩道整備については、優先順位を検討しながら実施。大台町と町内の状況を踏まえ検討。暫定対策としてグリーンベルトの設置を検討。						
【写真・位置図等】

奈良井組作業場 おおぎた 音楽教室 信 R 42号線 →松阪方面 赤い部分に歩道を作ってもらいたい。 高奈橋 高奈橋

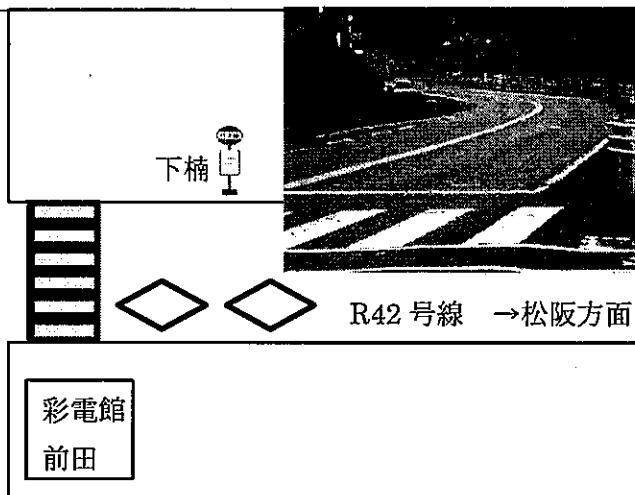
学校区名	川添小学校区	番号	5			
場 所	下楠地区 前田電機前の横断歩道					
【現状】 横断歩道手前のひし形マークの塗装が消えかかっている。						
【改善要望】 運転手からも見えるように横断歩道の50m及び30m手前のひし形マークをはっきりと塗装し直してほしい。						
【対策】 横断歩道の50m及び30m手前のひし形のマークの塗装。（令和5年度または令和6年度対応予定）						
【写真・位置図等】※別添でも可

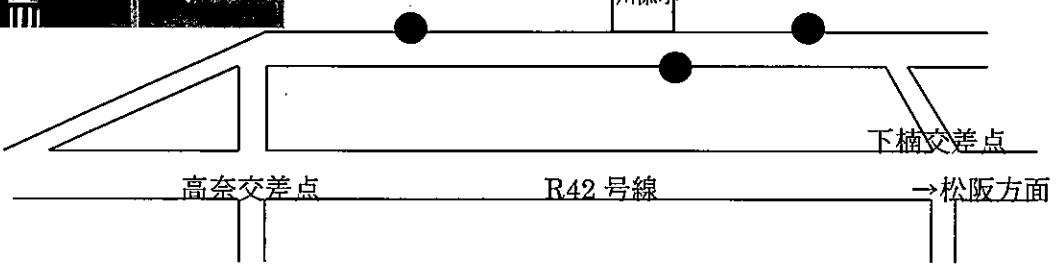
学校区名	川添小学校区	番号	6			
場 所	下楠地区～高奈地区 下楠の交差点～川添小学校～高奈交差点までの通学路					
【現状】 通学路に設置されたカーブミラーが汚れたりくすんでいたりして、見通しが悪い場所にもかかわらず見にくく、歩行者も危険である。						
【改善要望】 ミラーが見やすくなるよう、カーブミラーの掃除をしてほしい。						
【対策】 カーブミラーの清掃を実施。						
【写真・位置図等】※別添でも可

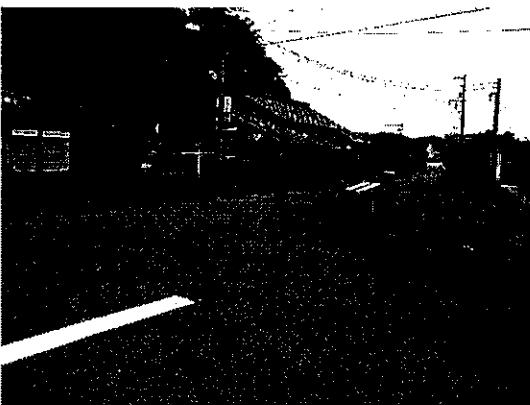
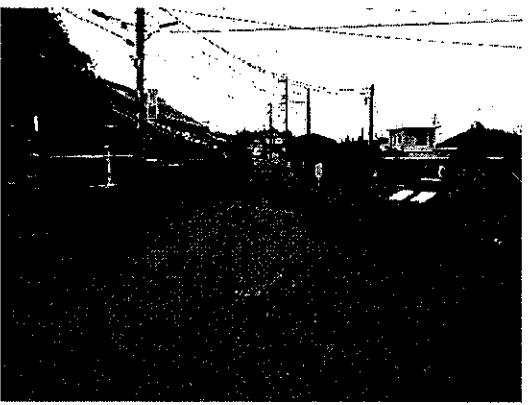
学校区名	川添小学校区	番号	7
場 所	高奈地区 奈良井組作業前から旧熊野街道に入る道路		
【現状】	<p>児童が通学路として利用しているが、道幅も広くない中、車のスピードが速く危ないため、道路に通学路表示をしてほしい。</p>		
【改善要望】	<p>児童が通学路として利用していることがわかるよう道路に通学路表示の設置。</p>		
【対策】	<p>来年度予算要望を行い、予算化された際には白線及び歩道線（緑線）の対策を実施。</p>		
【写真・位置図等】※別添でも可

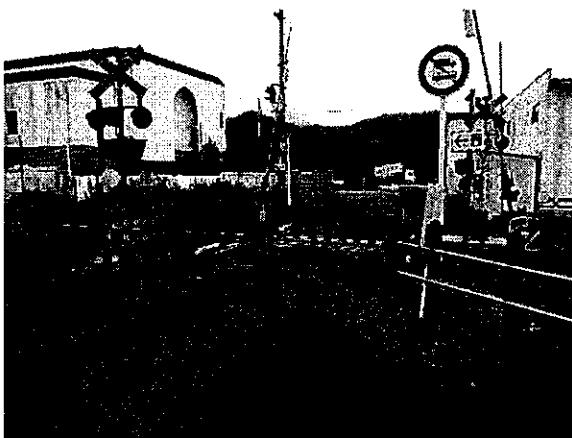
学校区名	川添小学校区	番号	8			
場 所	上楠地区 小西食品裏の踏切付近					
【現状】 児童が通学路として利用するのだが、一時停止をしないまま車が通過することがあるため、「一時停止」または「通学路」の表示をしてほしい。						
【改善要望】 一時停止または通学路表示の塗装						
【対策】 通学路標示であれば、再度立ち会い等で場所を選定し、対策を検討。						
【写真・位置図等】

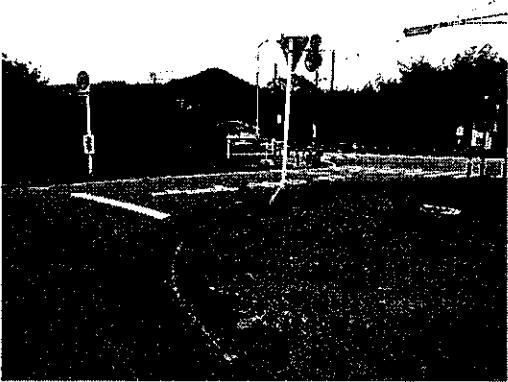
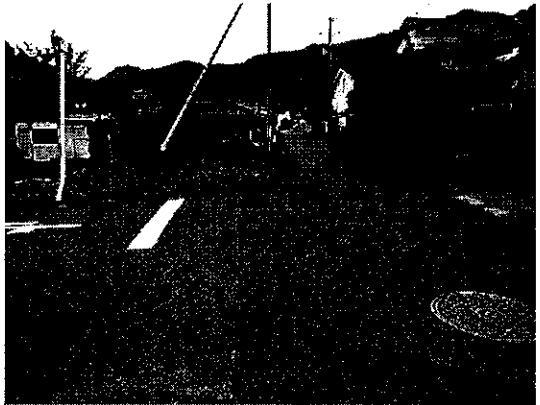
学校区名	川添小学校区	番号	9			
場 所	下楠地区 七保大橋北の交差点近くの川添小学校に向かう旧熊野古道					
【現状】 道幅が狭く児童が通学する際、車のスピードが速いため危険である。						
【改善要望】 児童が通学路として利用していることがわかるように道路に通学路表示の塗装						
【対策】 来年度予算要望を行い、予算化された際には路面標示（通学路）の対策を実施。						
【写真・位置図等】※別添でも可
